Estudio de algunos casos de fisuración descendente en carreteras españolas

Juan Gallego Medina
Miguel Ángel del Val Melús
Ángel Sampedro Rodríguez
Universidad Politécnica de Madrid

Jacinto Luis García Santiago
Patricia Díaz Martín
Sacyr, S. A. U.

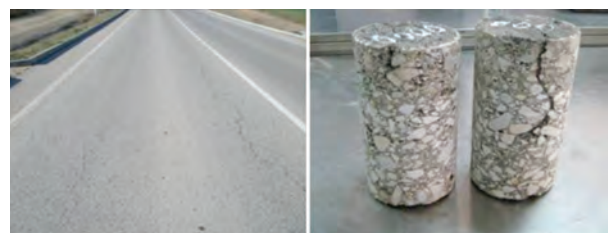
Los testigos tomados sobre fisuras del pavimento ponían de manifiesto que se trataba de fisuras descendentes puesto que no atravesaban todo el espesor del firme, sino que afectaban a la capa de rodadura y en algunos casos a la capa intermedia (figura 2).

Según se observa en esos testigos, el firme estaba constituido por unos 20 cm de mezclas bituminosas, distribuidos en tres capas sucesivas de espesores aproximadamente iguales, la de rodadura con áridos silíceos, y las dos inferiores con áridos calizos. La campaña de extracción de testigos la realizó la empresa Servià Cantó, una de las entidades participantes en el Proyecto Fénix.

Figura 2. Aspecto de la carretera C-681 y dos de los testigos extraídos.

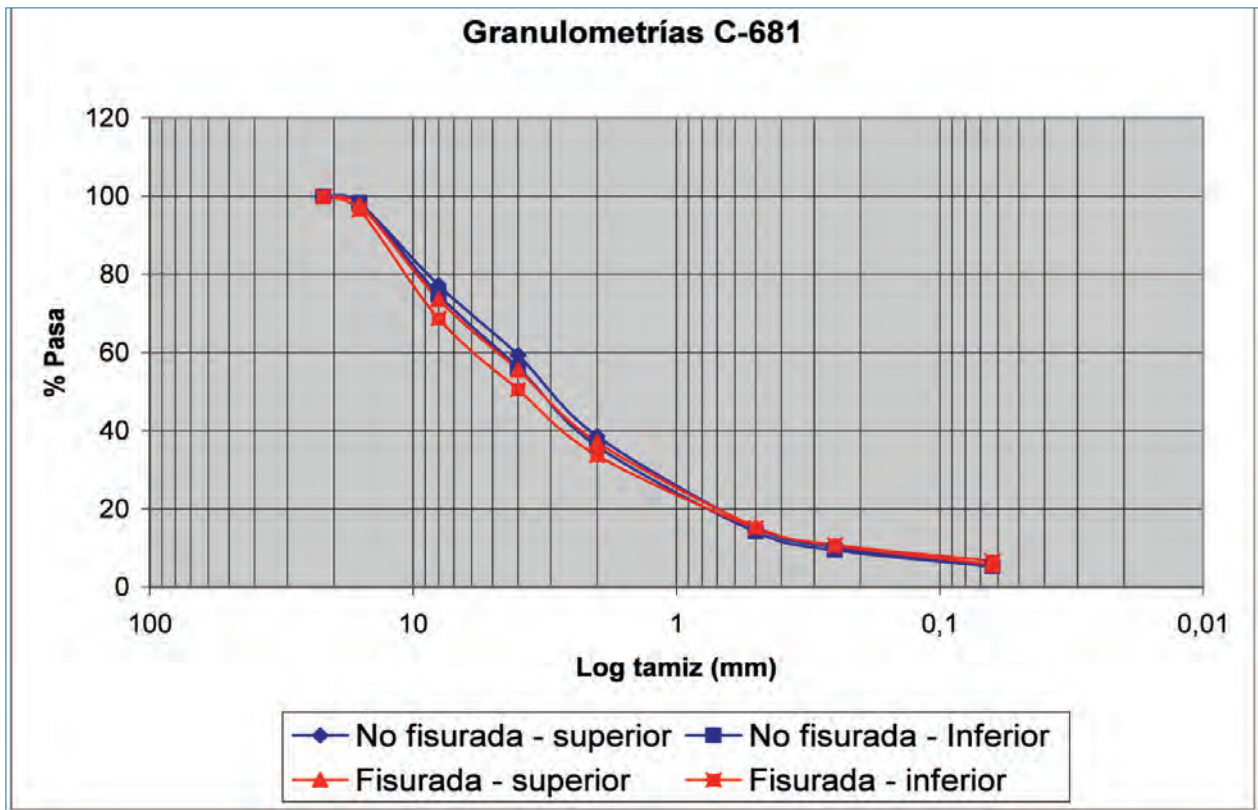
Los ensayos realizados a los testigos mostraron que existía una segregación vertical del árido dentro de la capa de rodadura, más acentuada en el tramo afectado por fisuración descendente, observándose que la semicapa inferior tiene más gruesos que la semicapa superior y que en el tramo fisurado la mezcla era algo más gruesa que en el tramo no fisurado (figura 3).

Figura 3. Granulometrías en la rodadura de la carretera C-681.

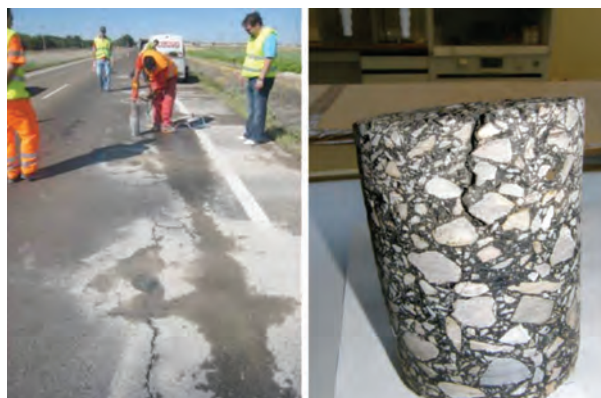
Según se observa en los testigos (figura 4), el firme estaba constituido por unos 5 cm de mezcla bituminosa se-

Figura 4. Extracción de testigos en la CL-602. El testigo evidencia fisuración descendente.

midensa (AC surf 16 S) sobre unos 7 cm de mezcla gruesa (AC bin 22 G), la cual a su vez se apoyaba sobre un antiguo firme que fue reciclado con cemento antes de extender dichas capas.

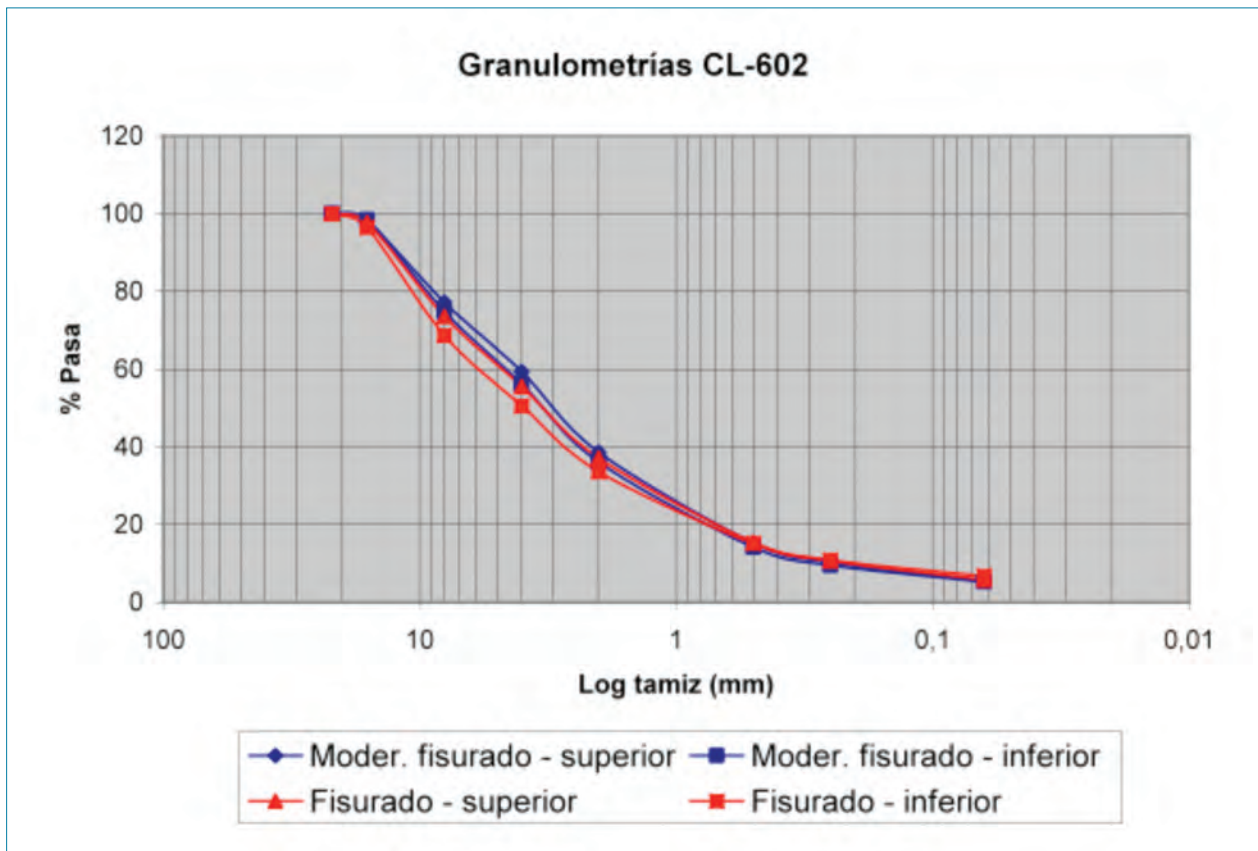
Se analizó la granulometría de la capa de rodadura, tanto en el tramo afectado como en el moderadamente afectado (figura 5). Se observa que el tramo fisurado tiene una granulometría más gruesa que el tramo moderadamente fisurado. Además, la diferencia granulométrica entre las semicapas superior e inferior de rodadura es más acentuada en el tramo fisurado. Es decir, existe mayor segregación granulométrica en vertical en el tramo fisurado que en el moderadamente fisurado.

Figura 5. Granulometría de la mezcla bituminosa (Carretera CL-602).

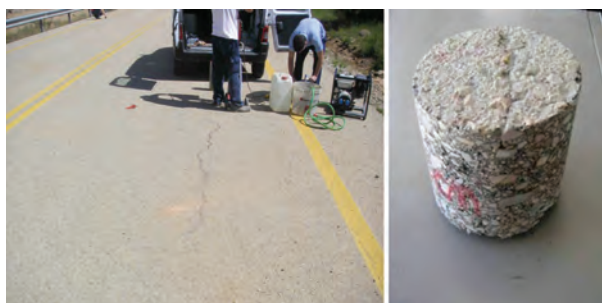
Otro de los tramos estudiados corresponde a la carretera N-111 a su paso por la provincia de Soria. El estudio se ha realizado entre el p.k. 165+800 y el p.k. 166+100 (carril de sentido hacia Madrid), y consta así mismo de un único tramo afectado por la fisuración descendente, sin que fuera posible localizar un tramo aparentemente más sano en la misma carretera y con el mismo firme. Se trata de una carretera que ha soportado un tráfico de intensidad media-alta. El firme estaba compuesto de dos capas de mezcla bituminosa que sumaban 16 cm de espesor, según se observó al extraer los testigos (figura 6), obtenidos también por Sacyr Concesiones.

Figura 6. Aspecto de la fisuración descendente en la carretera N-111 (la fisura afecta a la capa de rodadura y muy poco a la intermedia).
