3.- Piel de cocodrilo

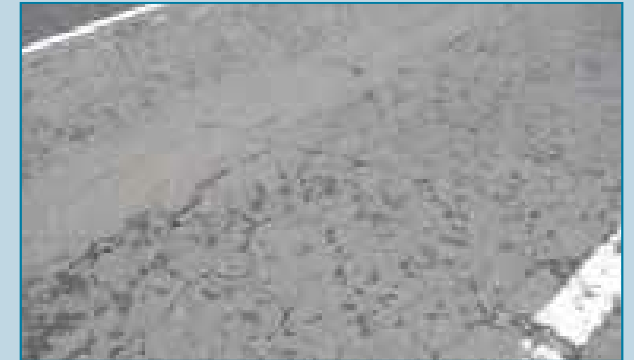
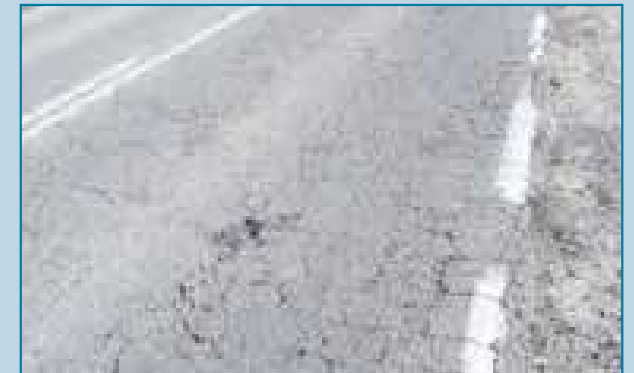
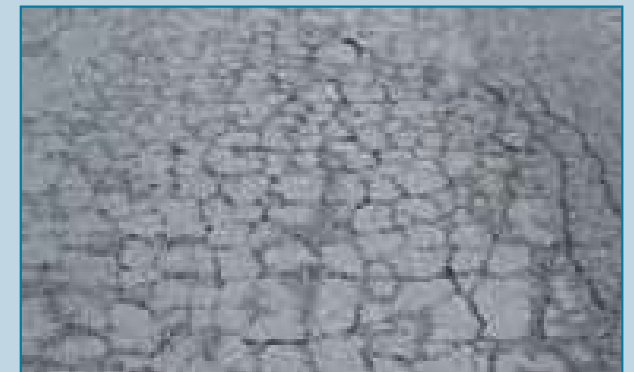
La piel de cocodrilo es un deterioro caracterizado por la aparición de un patrón de fisuración en forma de malla. El tamaño de los bloques que constituyen la malla muestra el estado de evolución del deterioro. Inicialmente, el tamaño es decimétrico, haciéndose cada vez más pequeños y más numerosos con el paso del tiempo. Puede formarse como fase final de un deterioro de agrietamiento (ver ficha 2).

Durante la fase inicial, la piel de cocodrilo se caracteriza por la presencia de finas fisuras, formando una malla de tamaño considerable, que tienden a ramificarse y aumentar su abertura a medida que avanza el deterioro. Esta fisuración, en estado avanzado, favorece el desprendimiento de los pequeños bloques formados, lo cual supone el peligro de proyectarse estos materiales sueltos contra otros vehículos, al tiempo que pueden suponer una situación de riesgo para la conducción cuando el tamaño de la superficie desprendida es de una cierta dimensión, dando lugar a la formación de un bache (ver ficha 11). Por otra parte, la presencia de piel de cocodrilo en estado avanzado acaba ocasionando un ligero hundimiento de la superficie afectada, favoreciendo la inestabilidad del vehículo y el riesgo de formación de pequeños charcos con lluvia.

La solución consiste en retirar toda la zona de firme que está deteriorada, tanto en superficie como en espesor, hasta encontrar capas del mismo en buen estado. A continuación, reponer el firme existente con mezcla bituminosa nueva de calidad similar o mejor a la que existía inicialmente.
