# PATOLOGÍAS DE LOS PAVIMENTOS.

## ENTREGA 08.

### 5.17. Patología de surgencias

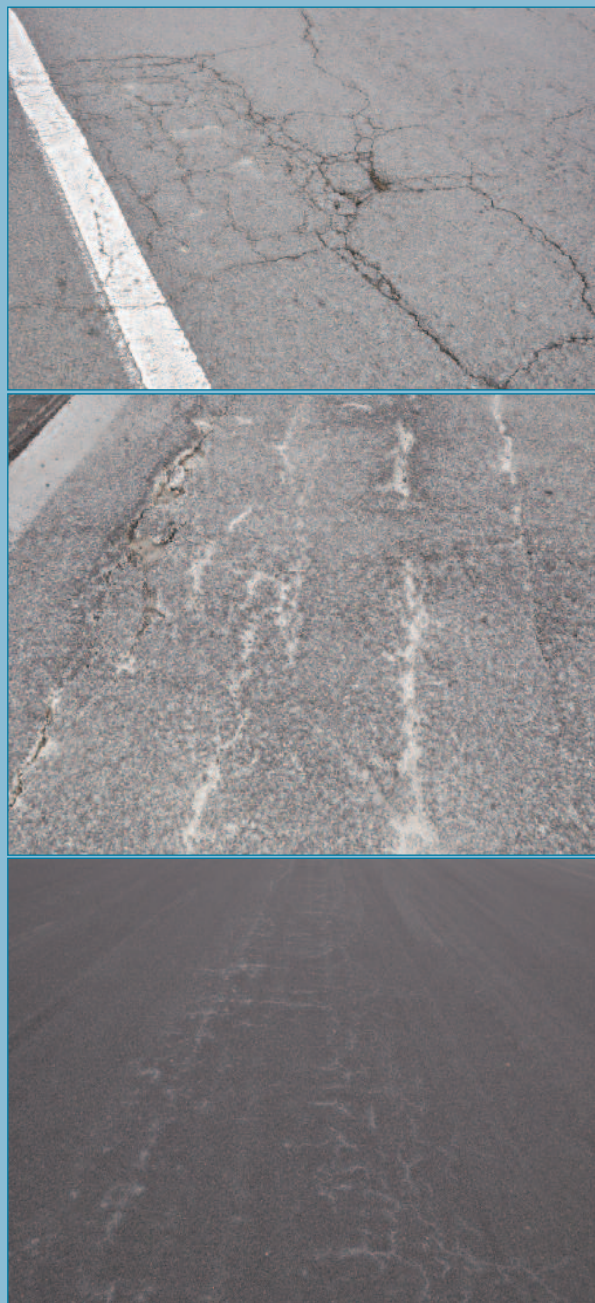
Figura 110. Surgencias de finos y agua en distintos tipos de firmes.

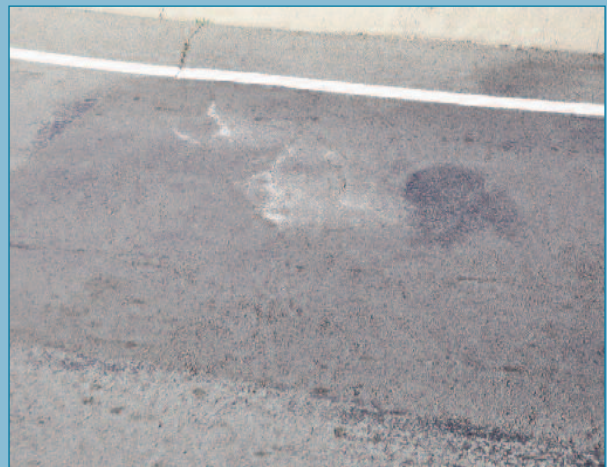
Figura 111. Surgencias de finos y agua en zona insuficientemente reparada anteriormente. No se resolvió el problema de finos de mala calidad en capas inferiores.

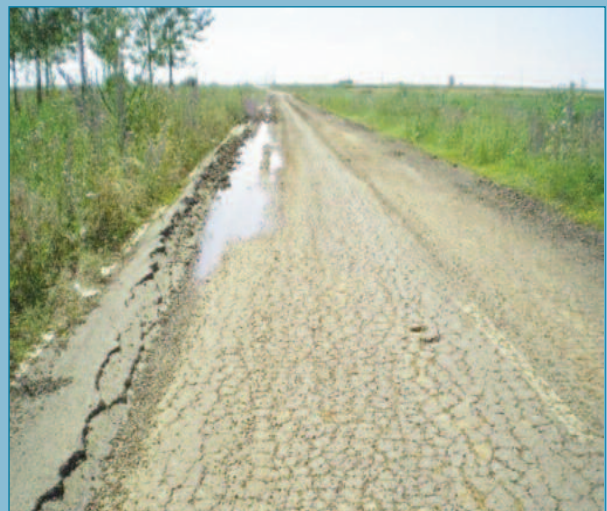
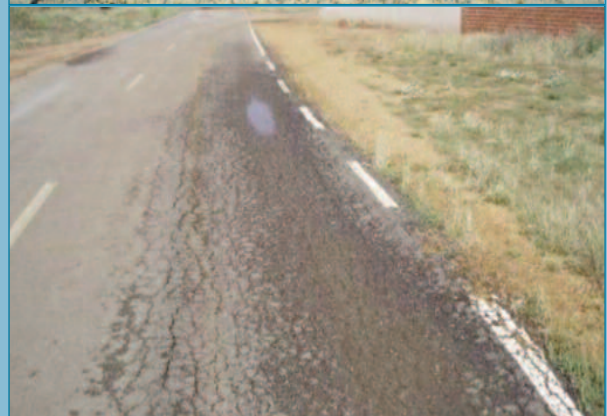
Esta patología, habitualmente, se produce por la presencia de materiales finos, (y el efecto se incrementa si además son plásticos), en las capas granulares de la subbase o en la coronación del terraplén. El agua puede acceder a estas capas por fallos de las unidades de drenaje, principalmente las longitudinales. Estos materiales finos, y sobre todo si son arcillosos, tienen una gran capacidad de absorción de agua, este exceso de agua por la acción de succión del tráfico asciende hacia la superficie arrastrando a dichos finos.

Figura 112. Surgencias de agua y finos como consecuencia de zahorra plástica y falta de drenaje longitudinal.

- Eliminación de la posibilidad de la llegada del agua:
  - o Reparación o ejecución de obras de drenaje.
- En su caso, reparación de las capas afectadas, que, dependiendo del grado del deterioro y de la profundidad de la capa, podría consistir en:
