# Experiencias prácticas en la desintegración de pavimentos de hormigón

José Ramón Marcobal Barranco, jose.marcobal@upm.es  
Sacyr Construcción

El artículo describe el punto de vista de los autores sobre la aplicación de la técnica de la desintegración de pavimentos de hormigón (rubblization o rubblizing). Esta técnica permite eliminar la reflexión de grietas en actuaciones de rehabilitación de pavimentos de hormigón con refuerzo de mezcla bituminosa y consiste en convertir la losa en una base granular de altas prestaciones mediante la aplicación de resonancia por vibración. Diversas consideraciones prácticas se deben tener en cuenta para garantizar el éxito de la actuación.

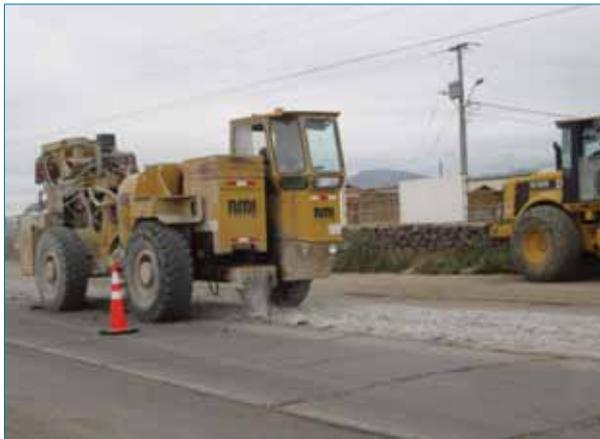
Foto 1. Desintegración de pavimento de hormigón en Ruta 43. Tramo urbano Pan de Azúcar (Chile)

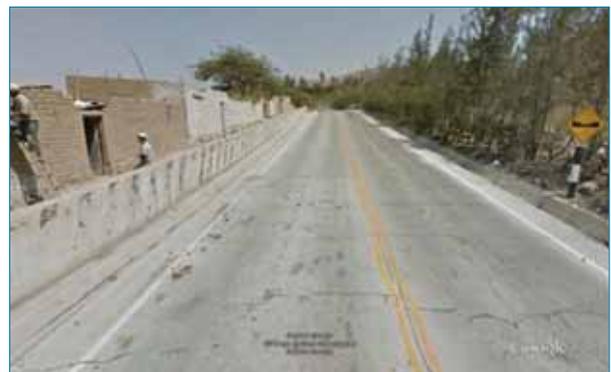
Foto 2. Tramo con muro demasiado cercano a la carretera.

- Igualmente, es necesario garantizar que existirá el despeje lateral necesario para que el equipo resonador pueda trabajar. Debido a que el martillo desintegrador está debajo del equipo, para poder realizar la actuación es necesario un espacio adicional de 80 cm aproximadamente sobre arcenes (bermas) sobre el que pueda apoyar la rueda del equipo y poder lograr el alineamiento de martillo de impacto en el extremo de losa. Esto, en ocasiones, puede llegar a hacer inviable la aplicación de la técnica, como en un proyecto en Perú donde la existencia de un muro en un lateral en un tramo (Foto 2) o de un talud cercano en otro (Foto 3) no permitían garantizar que el equipo pudiera desintegrar la zona exterior de la calzada. También se debe tener en cuenta que, en algunas configuraciones de trabajo, el equipo puede afectar al tráfico del carril contiguo y debe existir la posibilidad de desviarlo hacia la berma.

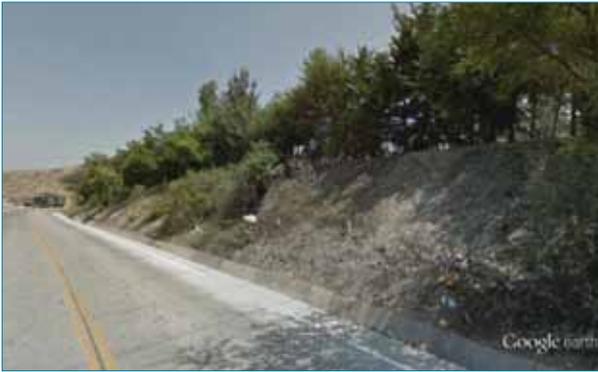
Foto 3. Tramo con talud demasiado cercano a la carretera.

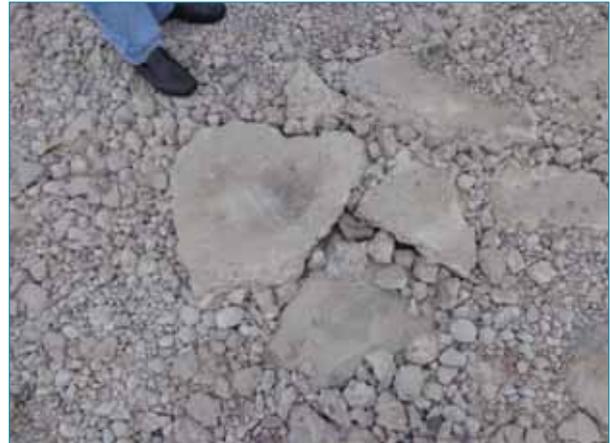
Foto 4. Zona con fragmentos de gran tamaño.

- En ocasiones, existen zonas puntuales en las que, por cualquier motivo, quedan trozos de tamaño superior al esperado después del paso del equipo (Foto 4). Es importante recordar que con esta técnica se deberían alcanzar tamaños entre 50 y 150 mm. Estas secciones, donde los trozos excedan dicho tamaño, se deben dejar así (no como en la Foto 5), salvo que se compruebe que son debidas a un fallo de la base. Es importante insistir en la idea de que el hormigón desintegrado mantiene unos valores de módulo de elasticidad elevados, gracias a que sus piezas quedan entrelazadas como un puzzle. Por este motivo, si se sustituye este material por base granular se perdería la trabazón, disminuiría el módulo de rigidez de la capa y se tendría un peor comportamiento del firme.
- Los problemas de trozos de gran tamaño aparecen especialmente donde las condiciones de rigidez de la base o del

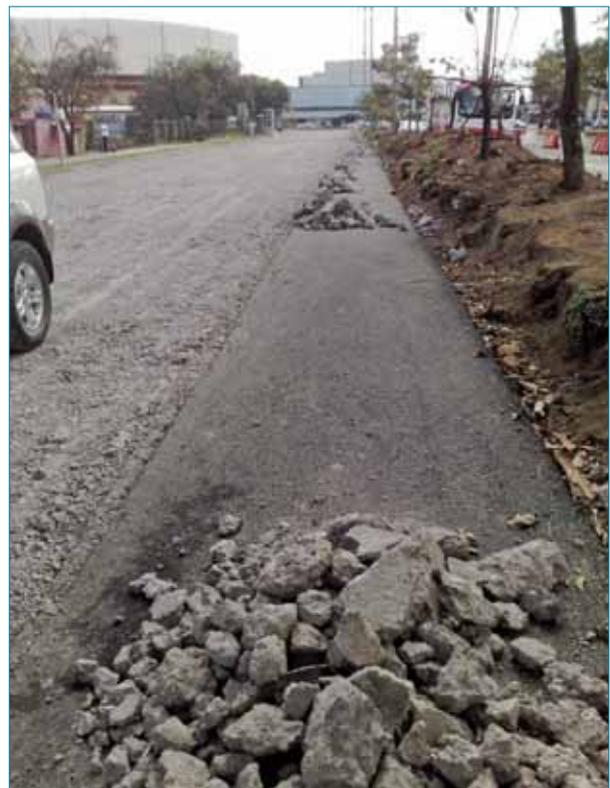
Foto 5. Lo que no se debe hacer: retirar los trozos de mayor tamaño.

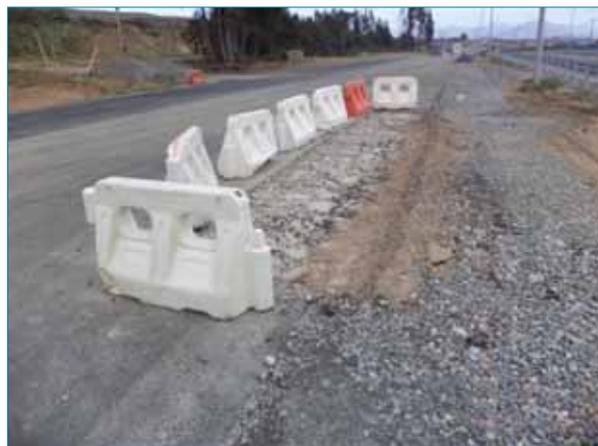
Foto 7. Zona deformada por problemas de base. Detalle de la retirada de la capa de mezcla bituminosa antes de la sustitución del material.

Si es evidente que existe un problema en el soporte (grandes deformaciones, manchas de humedad...), tendría sentido sanear puntualmente ese material y parte de la base sustituyéndolo por material granular nuevo, de la misma forma que en las rehabilitaciones de firmes refuerzo de mezcla bituminosa. Debido a la rigidez de las losas de hormigón, resulta difícil detectar estas zonas de forma previa a la actuación, siendo el paso del propio equipo resonador la forma más eficaz de detectarlas. Para realizar estas reparaciones, es recomendable extender, al menos, una capa de mezcla bituminosa antes de realizar la reparación, tal y como se muestra en la Foto 7 de la obra Ruta 5. Tramo: La Serena - Vallenar (Chile). Posteriormente, se puede retirar con cuidado la capa de mezcla hasta descubrir la zona que se quiere sustituir.

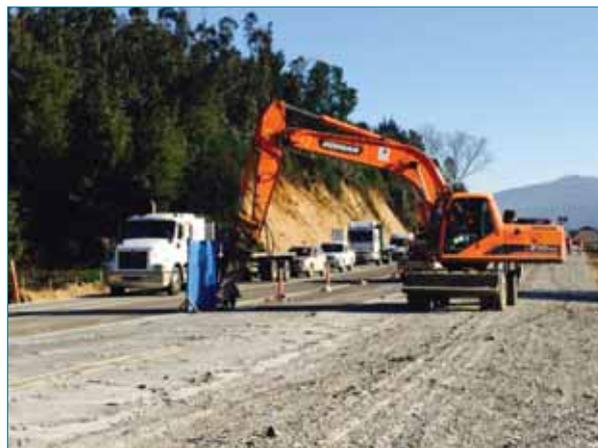
Foto 8. Desintegración de doble losa de hormigón. Paso 1: Disminución de la rigidez de la losa mediante taladro.

- Como se comentó anteriormente, si el apoyo del hormigón es una capa muy rígida, la rigidez del conjunto dificulta el trabajo del equipo. En ocasiones, a pesar de realizar una campaña de testigos o calicatas, no se detectan algunos tramos donde esto ocurre. En las Fotos 8, 9 y 10

se puede ver un caso de una obra en Chile en la que la campaña de calicatas resultó insuficiente para detectar una sección en la que el pavimento de hormigón apoyaba sobre losas de hormigón magro. En estos casos, se debe disminuir la rigidez del conjunto, para lo que es útil emplear un equipo de demolición con martillo hidráulico y perforar en cuatro puntos las losas. Una vez realizada esta actividad, se puede llevar a cabo la desintegración. Este hecho incide en la idea de la importancia del estudio de ingeniería previo, pues de suceder lo anterior, el coste de la actuación aumentará sustancialmente por la baja del rendimiento y por la necesidad de disponer de un equipo adicional.

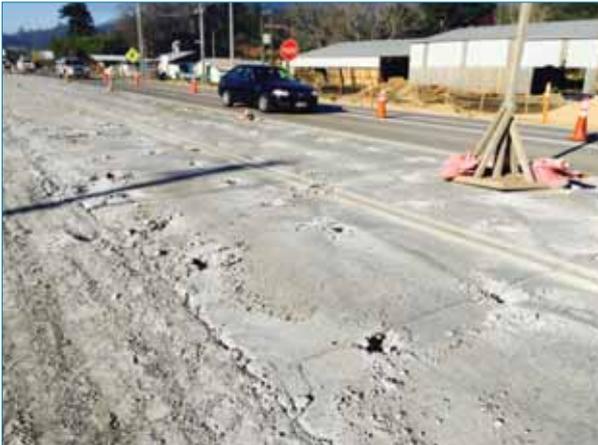
Foto 9. Desintegración de doble losa de hormigón. Detalle de los taladros en el pavimento.

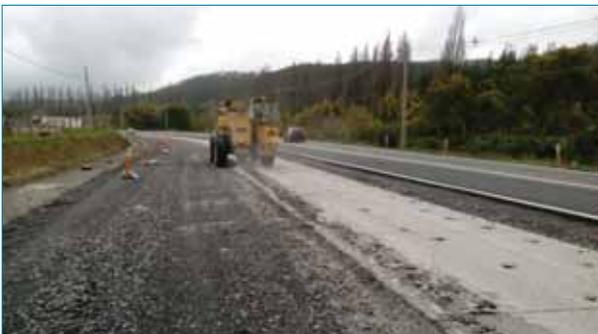
Foto 10. Desintegración de doble losa de hormigón. Paso 2: Desintegración del pavimento.

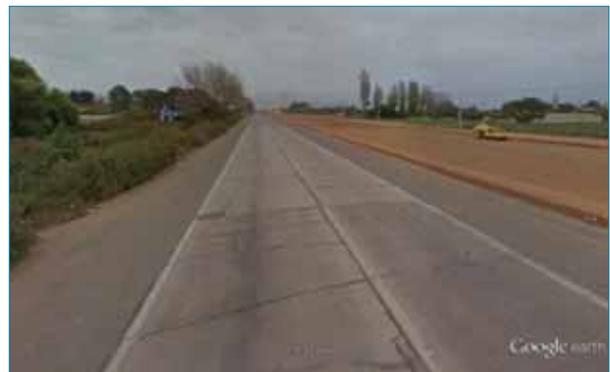
Foto 11. Aspecto del pavimento de hormigón antes de la desintegración.

Antes de su desintegración, el pavimento presentaba más de un 40% de losas deterioradas, presentando principalmente grietas de esquina y grietas transversales. Era abundante el desconchado de las juntas transversales (Foto 11). El promedio de IRI medido antes de la actuación era 4,0 m/km en sentido norte y 4,3 m/km en el sentido sur, presentando valores puntuales superiores a 6 en algunos sectores.

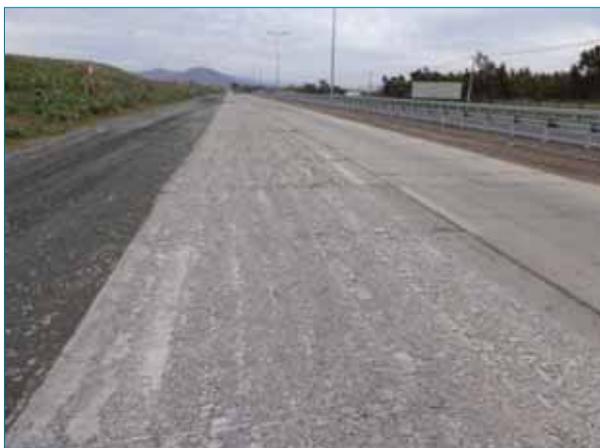
Foto 12. Tramo después de la desintegración de un carril.

Los rendimientos medios alcanzados en la desintegración del pavimento de hormigón fueron de 500 m<sup>2</sup>/h. La actuación se realizó carril a carril, manteniendo el tráfico por el carril contiguo, comenzando por el eje de la calzada y hacia el arcén (Foto 12). Para la compactación del pavimento desintegrado, se utilizó un rodillo liso de doble tambor. Posteriormente se extendieron las dos capas de mezcla asfáltica.

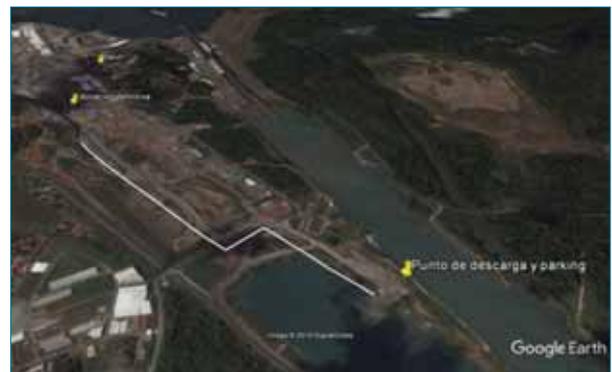
Foto 13. Situación de la carretera de acceso del lado Atlántico.

Las carreteras de acceso de las compuertas tenían la finalidad de servir de camino al traslado de compuertas desde los muelles hasta su ubicación final en las esclusas. La carretera del lado Pacífico tenía 400 m de longitud y la del lado Atlántico, casi 3 km (Fotos 13 y 14).

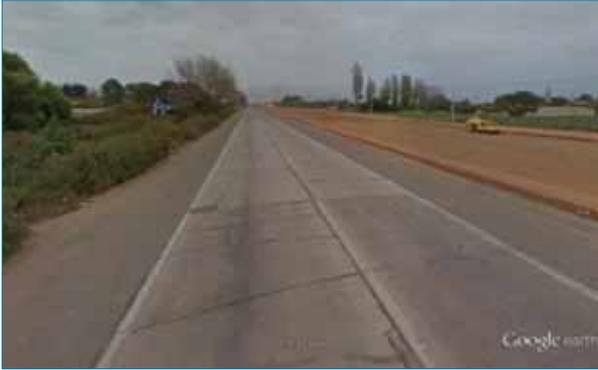
Foto 14. Situación de la carretera del lado Pacífico.

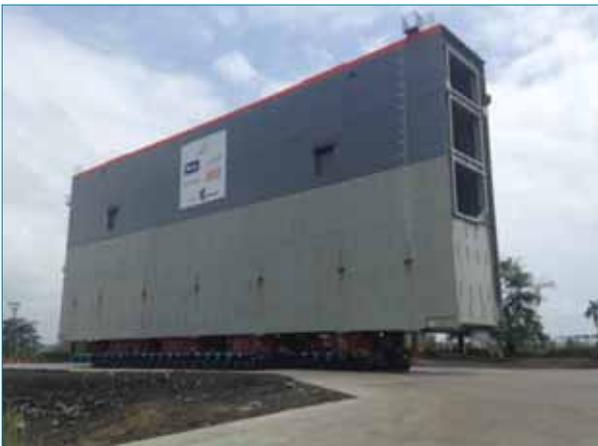
Foto 15. Rodaje de una compuerta sobre la carretera de acceso a la esclusa.

de traslado eran  $40 \times 15 \text{ m}^2$  ( $600 \text{ m}^2$  aprox.) y su peso, de 4.500 t. Cada rueda soportaba un peso de 10 t (Foto 15). El diseño final del pavimento tuvo las siguientes características:

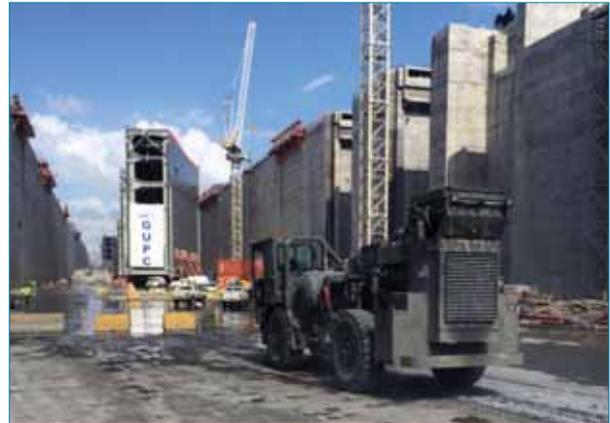
Foto 16. Panorámica de la obra del canal y el equipo de desintegración trabajando.

El proyecto se llevó a cabo en 2015. La empresa que realizó la actuación fue RMI, utilizando el equipo RB-700, el más grande del que disponen. La desintegración se realizó en un total de  $100.000 \text{ m}^2$ , considerando la superficie de las carreteras y las zonas de parking de las compuertas (Foto 16). El rendimiento que se alcanzó fue de  $800 \text{ m}^2/\text{h}$ .

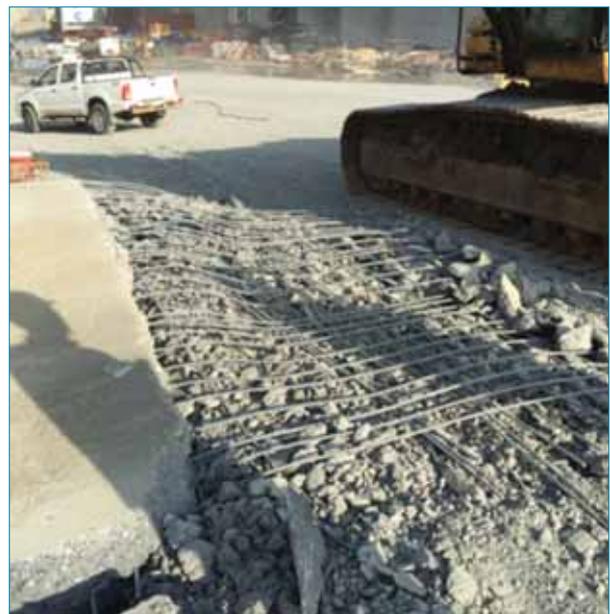
Foto 17. Detalle de la armadura del pavimento despegada del material desintegrado.

El resultado obtenido fue conseguir romper la adherencia entre la armadura y el hormigón en la mayor parte del pavimento, lo que facilitó la retirada del pavimento (Foto 17).
