## 1.- Roderas

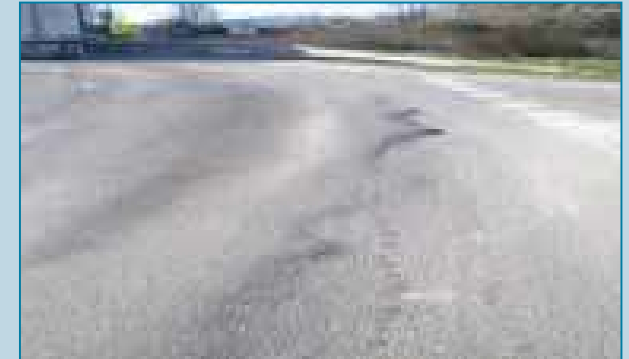
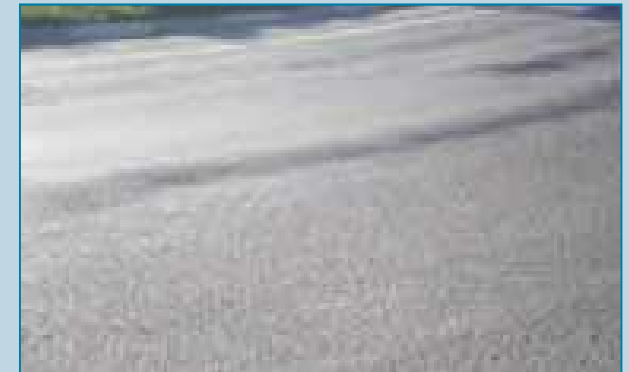
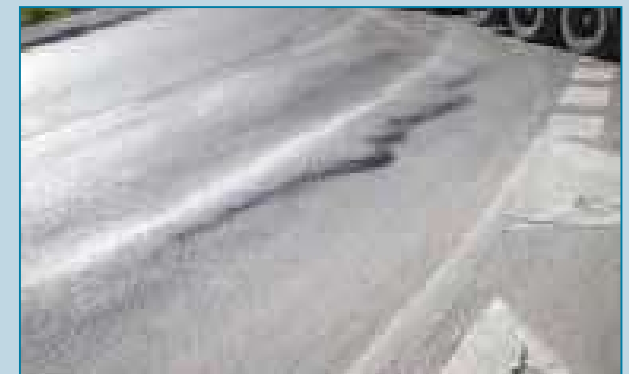
Deformación en el sentido de marcha de los vehículos, en la que se observan desniveles en la calzada por hundimientos y/o elevaciones.

Al circular por la zona del defecto, se puede producir encauzamiento del vehículo y pérdida de contacto entre el neumático y la calzada, lo que lo hace especialmente peligroso para la circulación de motos. También en épocas de lluvia, la acumulación de agua puede provocar hidroplaneo, con el consiguiente peligro para la conducción. En zonas urbanas, las roderas suponen una molestia y un peligro tanto para los vehículos como para los peatones.

Retirada completa de la capa de mezcla bituminosa defectuosa y, al menos, un centímetro de la primera capa inferior en buen estado. A continuación, aplicación de una mezcla bituminosa, fabricada a partir de una formulación y unos materiales acordes al tipo de tráfico de la carretera y de la climatología de la zona.
