9.- Descarnaduras

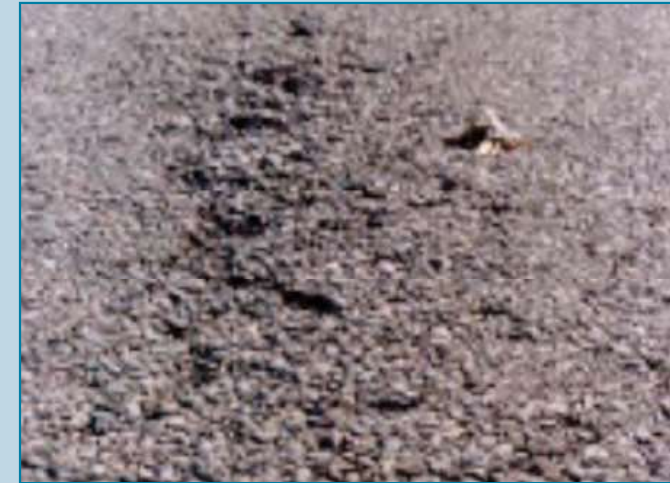
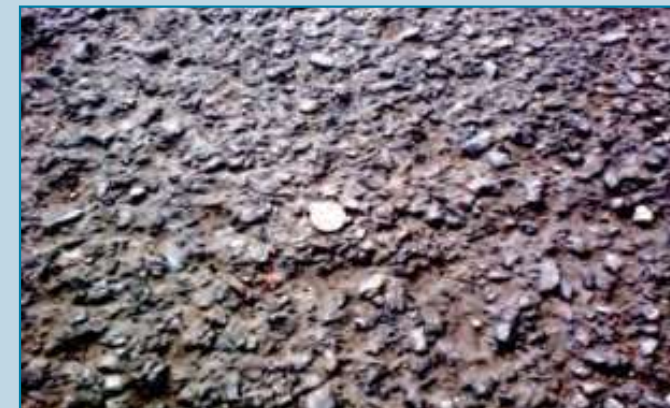
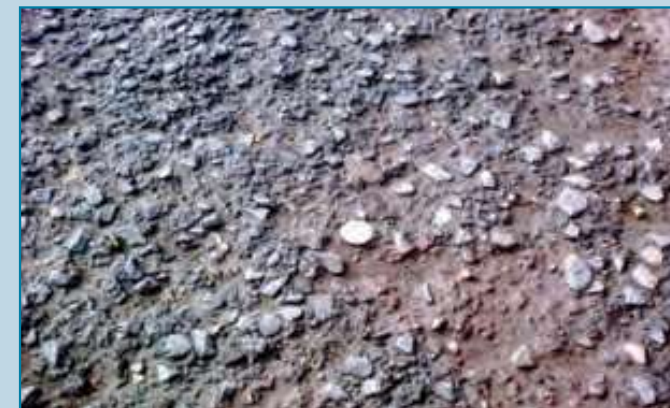
Deterioro en la capa de rodadura con la pérdida de áridos, detectable visualmente.

Al inicio del defecto, un tratamiento superficial, por ejemplo una lechada bituminosa, evita la progresión del mismo y devuelve la comodidad de rodadura inicial. En este caso también es solución, pero de mayor coste, el fresado y reposición con una mezcla bituminosa análoga a la inicialmente existente. Cuando el defecto es generalizado, se debe eliminar por fresado toda la capa en mal estado, incluso al menos un centímetro de la capa inferior, y reponerla con una mezcla bituminosa nueva similar a la inicialmente existente, para tener continuidad en todo el pavimento.
