Análise da propagação de trincas em misturas asfálticas reforçadas com geossintéticos mediante o processamento digital de imagens

Centro Universitário de Brasília (Brasil)

Universidad del Cauca (Colombia)

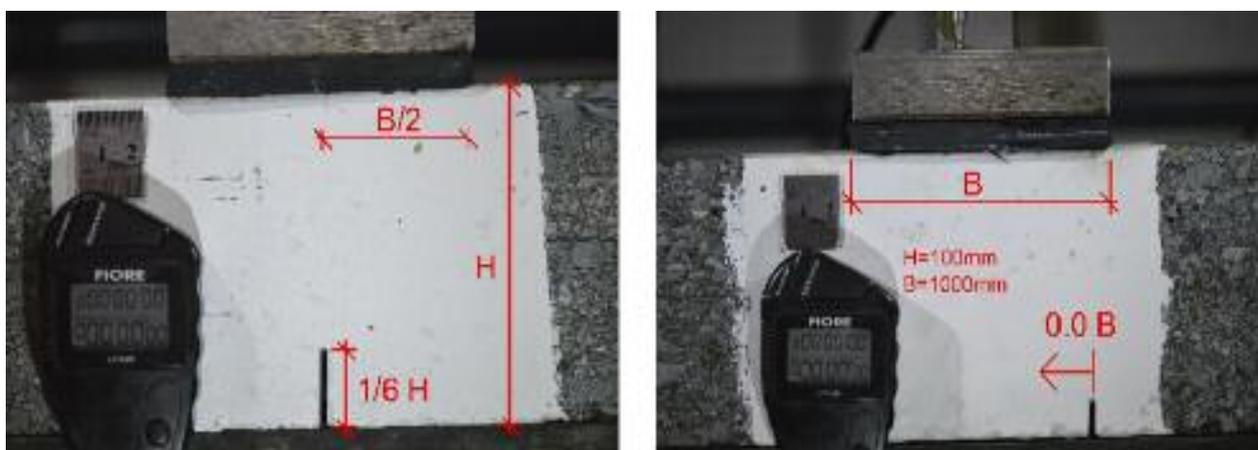
Para representar a indução por flexão, foi gerada uma trinca no centro do CP, com altura equivalente a 1/3 da camada inferior. E, para a condição de indução por cisalhamento, a trinca foi produzida na fronteira da placa de aplicação do carregamento.

Figura 1: Trincas induzidas nos CPs, onde o primeiro quadro representa a posição de flexão e o segundo a posição de cisalhamento

uma trinca, feita com uma serra de corte, normalmente utilizada para polir as amostras de concreto, na parte inferior do CP, para que a mesma pudesse se propagar ao longo de toda a altura, após a aplicação do carregamento. Essa trinca induzida possuía as seguintes dimensões: 4 mm de espessura, 45 mm de altura e 16 mm de profundidade. Para cada uma das condições, foi estabelecida uma posição para a indução da trinca, como apresentada abaixo na Figura 1, e explicado a seguir:

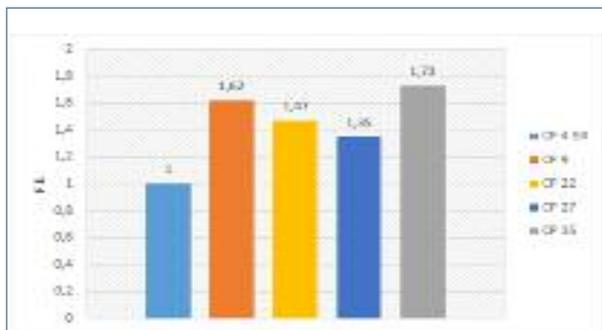
Figura 2: Gráfico comparativo do F.E. entre os CPs no ensaio de flexão

Para avaliar a contribuição estrutural das geogrelhas nos ensaios com reforço, foi calculado um fator de eficiência (F.E.), que é a razão entre o número de ciclos necessário para atingir o afundamento de 25 mm em uma viga reforçada e o número de ciclos para a viga sem reforço. Abaixo, apresenta-se a Figura 2, onde é exibido um gráfico comparativo entre os F.E., mostrados anteriormente na Tabela 2. Em seguida, a Figura 3 mostra a última imagem de cada ensaio e com isso permite uma melhor visualização do critério de parada e da maneira com que cada trinca evolui durante o acréscimo de ciclos.

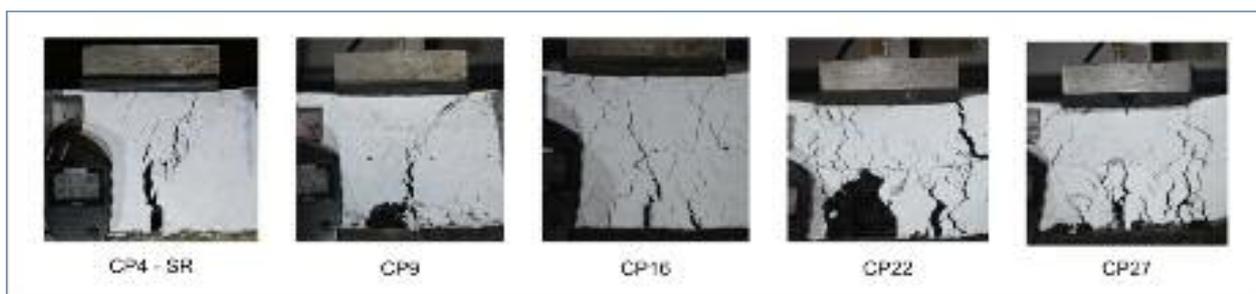
Figura 3: Esquema com a última imagem de cada ensaio de flexão

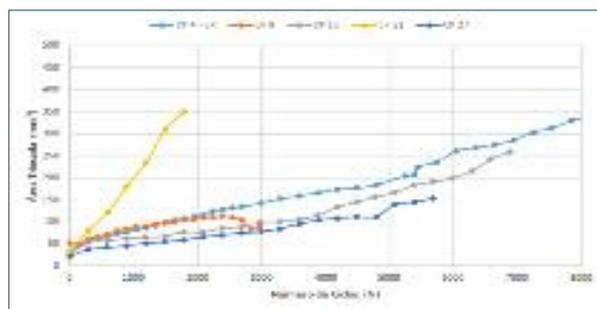
O primeiro gráfico obtido apresenta a curva, para cada ensaio realizado, correspondente ao número de ciclos versus área trincada, conforme apresentado na Figura 4. É possível observar que tanto para o ensaio sem reforço como para os ensaios reforçados com geossintéticos, a tendência das curvas foi a mesma (tendência linear), exceto no CP 22, em que sua curva apresentou uma ascensão rápida e uma finalização precoce, devido a uma parte do CP que se despreendeu de sua face.

Figura 4: Comparativo entre os ensaios de flexão

É importante notar que os ensaios dos CPs reforçados se encerram antes, porém a explicação dada para esse acontecimento é que, com esse tipo de condição, o geossintético impede que se forme uma única trinca que possa percorrer toda a altura do CP. Ao invés disso, ele força o aparecimento de microfissuras. Associando a Figura 3 e a Figura 4, entende-se porque o CP SR possui maior área, sendo ele o único a possuir uma única trinca bem definida, enquanto os demais contêm várias trincas de tamanhos inferiores.

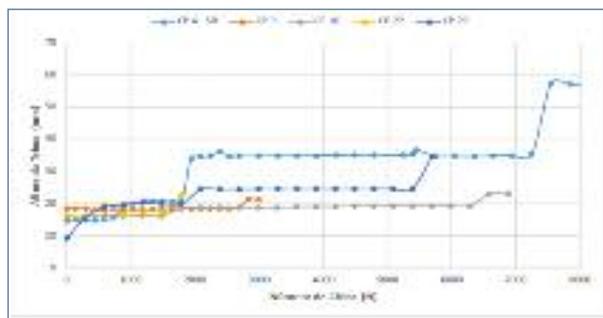
Para as curvas relativas ao número de ciclos versus altura da trinca principal, apresentado na Figura 5, apesar de possuírem um formato diferente, todos possuem a mesma tendência representando um comportamento linear, seguido por uma ascensão, repetindo o mesmo comportamento até a finalização do ensaio. Com a utilização do reforço, é perceptível a diminuição da altura com o passar dos ciclos.

Figura 5: Comparativo entre os ensaios de flexão

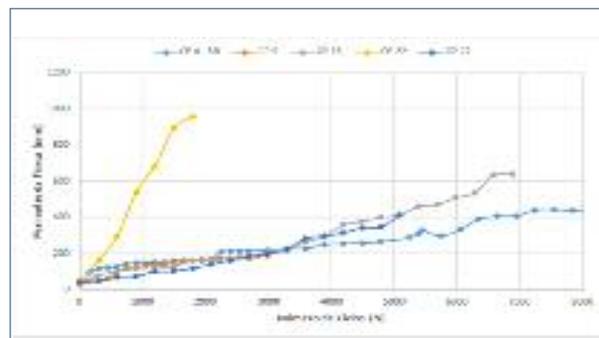
Figura 7: Comparativo entre os ensaios de flexão

No último gráfico apresentado para essa condição de ensaio, as curvas são relativas ao número de ciclos versus perímetro total da trinca, de acordo com a Figura 7. E, como nos gráficos anteriores, todas as curvas apresentam tendências similares, exceto o CP 22 que possui comportamento irregular.

Mesmo com esse comportamento diferenciado, a curva proveniente desse ensaio possui uma tendência linear e um R^2 de 98%, mostrando sua confiabilidade, apesar de sair da tendência esperada. Também é importante notar que os ensaios dos CPs reforçados se encerram antes e isso ocorre porque o geossin-

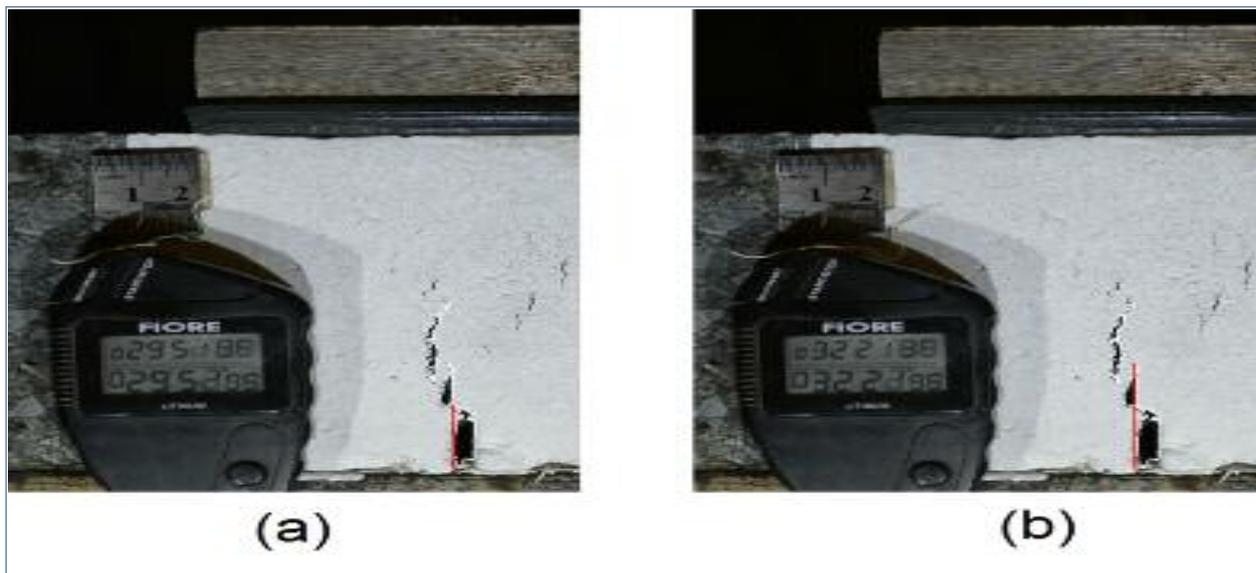
Essa ascensão, evidenciada com maior força em alguns casos, é explicada pela junção de duas trincas adjacentes que, ao se tornarem somente uma, denotam uma altura maior para a trinca principal, conforme mostra a Figura 6. Com a observação dessa figura, visualiza-se a marcação da altura (linha vertical vermelha) crescendo abruptamente em apenas um intervalo das imagens.

Figura 6: Exemplo da ascensão da altura, antes da junção e após a junção

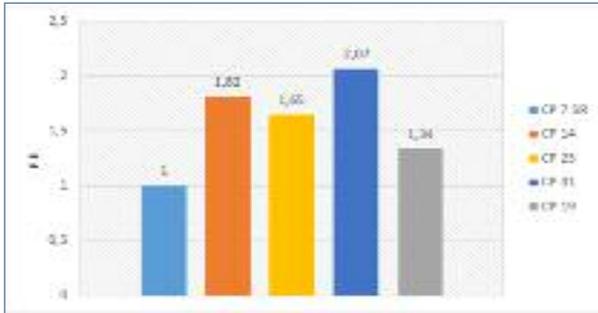
Figura 8: Fator de Eficiência entre os Corpos do Prova no Ensaio de Cisalhamento

ção de cisalhamento. Assim, como na condição anterior, mostra-se um gráfico comparativo, Figura 8, entre os fatores de eficiência, visando a melhor visualização desse fator. A Figura 9 mostra a última imagem de cada ensaio para a condição de cisalhamento e com isso permite um melhor entendimento das diferenças de propagação e da maneira com que cada trinca evolui durante o acréscimo de ciclos.

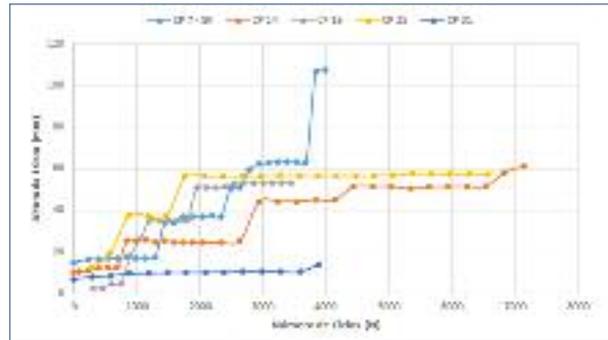
Figura 11: Comparativo entre os ensaios de cisalhamento

O gráfico obtido a seguir apresenta as curvas relativas ao número de ciclos versus altura da trinca, conforme a Figura 11. Assim, como o gráfico para as trincas induzidas na condição de flexão, as curvas aqui presentes também possuem um patamar linear seguido por uma ascensão que, como explicado anteriormente, representa a junção de suas trincas adjacentes.

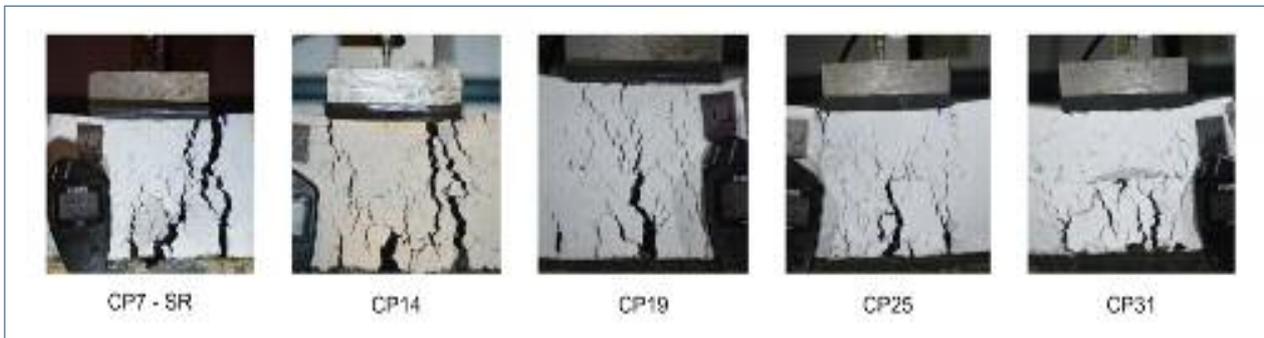
Figura 9: Esquema com a última imagem de cada ensaio de cisalhamento

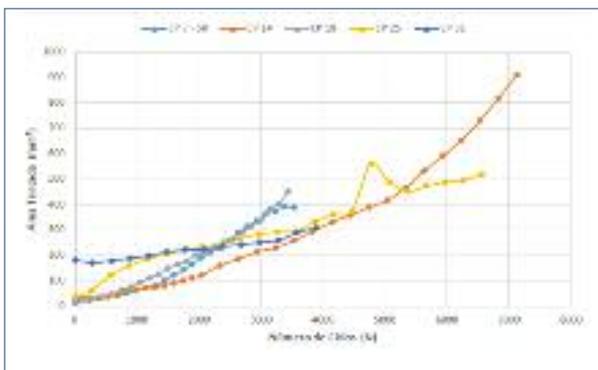
O primeiro gráfico obtido sobre a condição de cisalhamento apresenta as curvas referentes ao número de ciclos versus área trincada, segundo a Figura 10. Não é possível ob-

servar em nenhum dos ensaios, tendo ou não a utilização de geossintéticos como reforço, uma mesma tendência para todas das curvas.

Figura 10: Comparativo entre os ensaios de cisalhamento

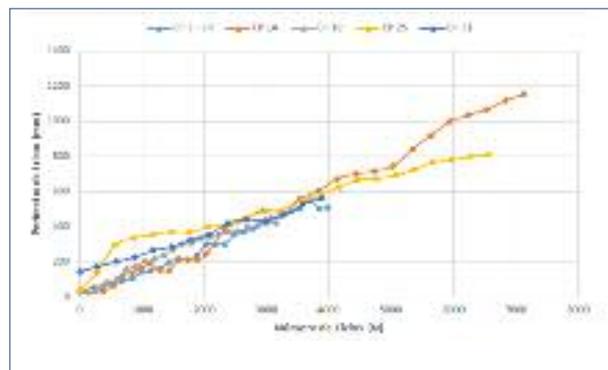
No último gráfico apresentado através da Figura 12, as curvas são relativas ao número de ciclos versus perímetro to-

tal da trinca. Todas as curvas apresentam tendências similares, diferenciando-se no grau de inclinação das retas, porém com comportamentos lineares semelhantes.

Diferentemente do gráfico apresentado para a outra condição das trincas, este ensaio possui dois CPs com perímetros superiores ao do CP de referência, mostrando que suportaram mais ciclos antes da finalização do ensaio.

Figura 12: Comparativo entre os ensaios de cisalhamento

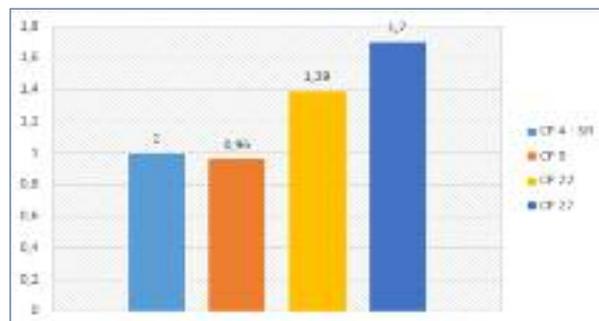
ensaio para que possa ser feita a comparação da velocidade com os demais ensaios. Em virtude desse fato, na sequência é exibido um comparativo entre as velocidades normalizadas dos ensaios restantes, de acordo com a Figura 13.

Figura 13: Comparativo entre as velocidades normalizadas na condição de flexão

Para as trincas induzidas na condição de flexão, percebe-se que os valores de velocidade normalizada foram superiores aos valores do corpo de prova de referência, exceto no CP 9, e isso ocorre pelo fato de que, nos outros ensaios, o surgimento das microfissuras aconteceu de maneira mais acelerada.

Já no ensaio do CP 22, devido à grande parcela da face que se desprende do CP e às trincas causadas pelo punção da placa de aplicação de força, a velocidade foi muito superior que a esperada, sendo necessário descartar esse

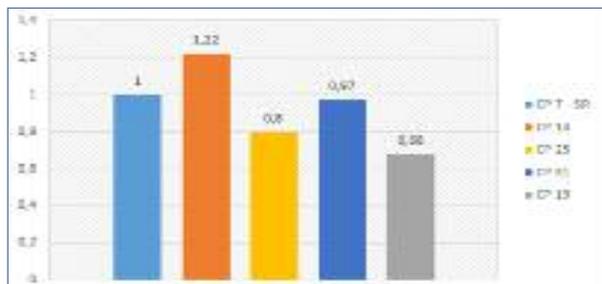
Após, na Figura 14, é apresentado o gráfico comparativo entre as velocidades normalizadas no ensaio com as trincas induzidas em condição de cisalhamento. Os ensaios seguem

o padrão esperado, onde as velocidades normalizadas exibem uma velocidade menor que a do corpo de prova de referência, com exceção do CP 14, e, portanto, comprovam a eficácia dos geossintéticos, mesmo sendo a condição mais desfavorável.

Figura 14: Comparativo entre as velocidades normalizadas na condição de cisalhamento
