Buenas prácticas para la puesta en obra de mezclas bituminosas:

8. Defectos de la capa terminada atribuibles a la puesta en obra. Procedimientos de corrección

Andrés Costa

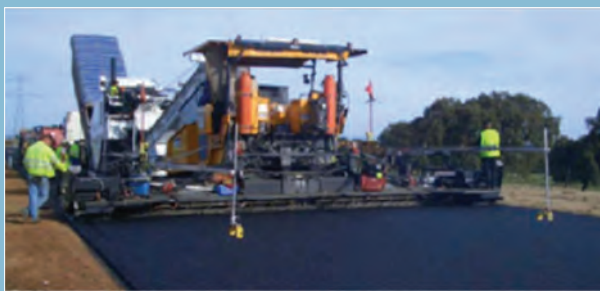
Vigas de nivelación
