PATOLOGÍAS DE LOS PAVIMENTOS.

ENTREGA 04.

5.5. Presentación general de las patologías de grietas

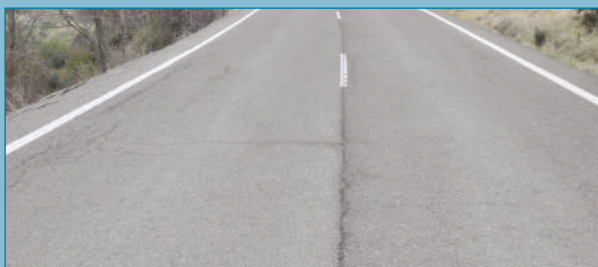
Figura 35. Fisura longitudinal.

- **Fisura longitudinal.**
- **Fisura transversal.**
- **Fisura errática.**
- **Fisura parabólica.**
- **Piel de cocodrilo. (con tamaño de malla variable desde pocos cms. Hasta unos pocos metros.**

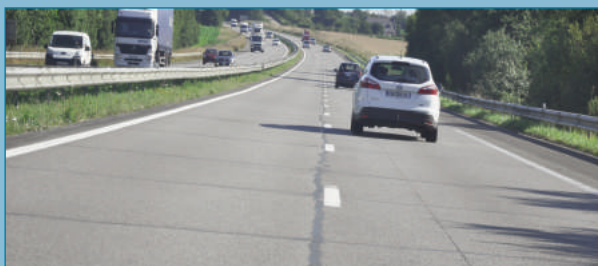
Figura 36. Fisura transversal.

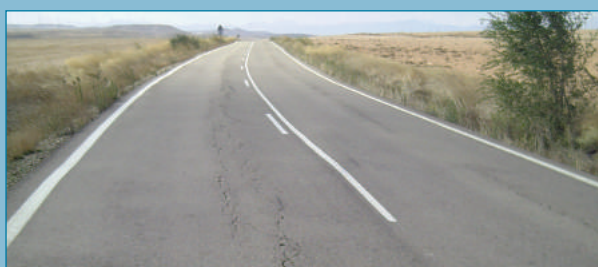
Figura 37. Fisura errática.

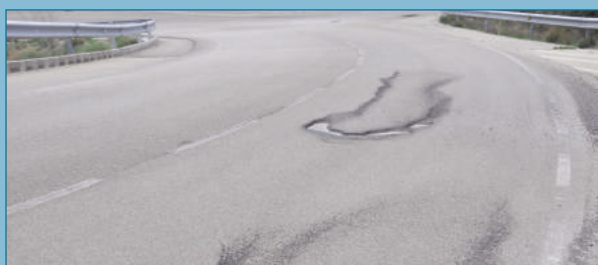
Figura 38. Fisura parabólica.

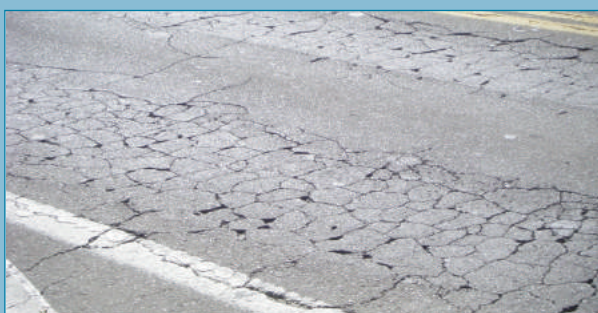
Figura 40. Fisuración estructural en zona de rodadas.

La fisuración estructural es un deterioro caracterizado por la aparición de fisuras interconectadas en forma de malla en la superficie del pavimento (Figura 40). El tamaño de los bloques que constituyen la malla muestra el estado de evolución del deterioro, siendo los bloques de tamaño decimétrico en una fase inicial y centimétricos en una fase avanzada. Esta malla de grietas también se conoce como “**piel de cocodrilo**”.

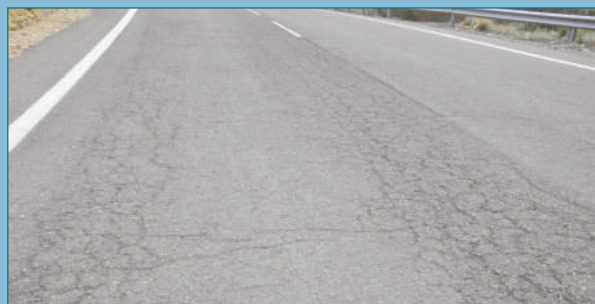
Generalmente, la principal causa de la fisuración estructural es el fallo por fatiga de una capa de base asfáltica o hidráulica bajo la acción repetida de las cargas del tráfico. Aparece principalmente bajo la zona de rodada de los vehículos pesados, al ser la zona más solicitada por el tráfico. Adicionalmente, la presencia de agua en la explanada puede acelerar el proceso.

Figura 42. Grieta estructural típica por fatiga de alguna capa del firme.

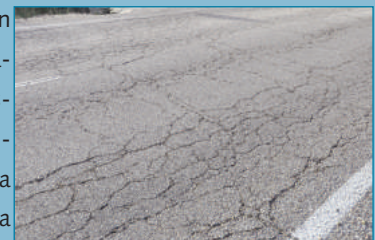
Perfecta definición de la fisuración en malla, se observa el desprendimiento de bloques de material y la presencia de finos en la superficie del pavimento.

Figura 46. Severidad alta.

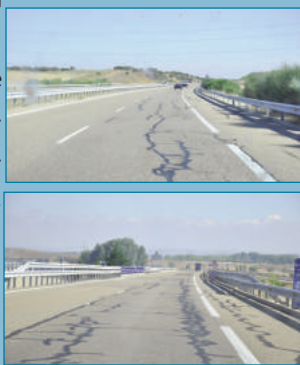
Figura 47 . Sellado de las grietas existentes.

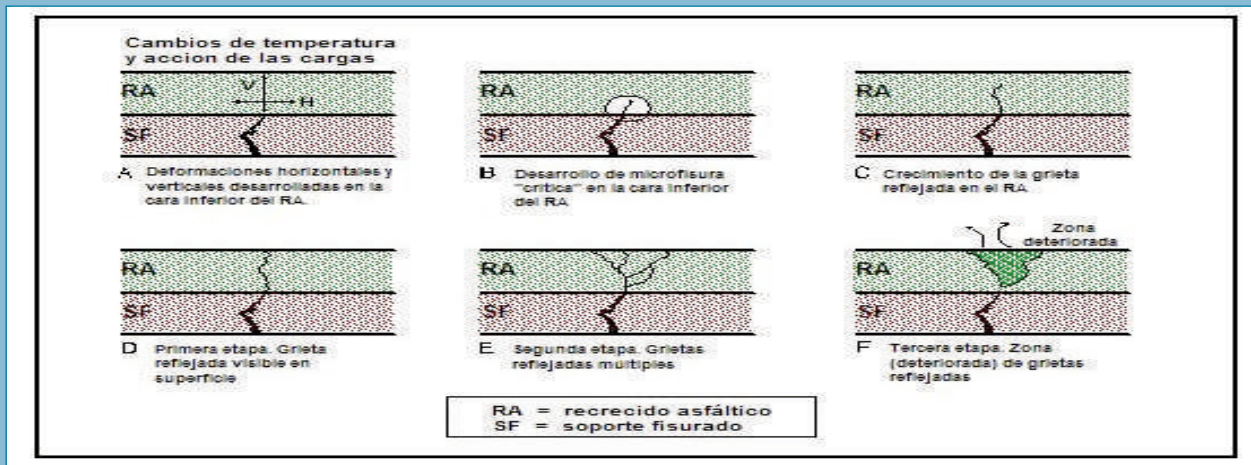
Figura 48. Esquema del proceso de la reflexión de las fisuras y las grietas

Se puede definir la grieta reflejada, como su propio nombre indica, como aquella que progresa a través de las capas bituminosas del firme como continuación de una fisura preexistente en alguna de las capas inferiores de apoyo, pudiendo ser ésta capa de firmes bituminosos fisurados o bien de capas tratadas con conglomerantes hidráulicos (generalmente cemento). Esta fisura subyacente es susceptible de sufrir movimientos de apertura-cierre, o verticales de tipo cortante entre labios de la fisura, tanto al paso de las cargas de tráfico como por cambios del estado térmico y gradiente vertical de temperaturas (diario o estacional) o por combinación de ambos. Estos movimientos, unidos al estado tensional por el tráfico, hacen que la fisura progrese con relativa rapidez en las capas de mezclas bituminosas situadas por encima de la grieta inicial. Son distintas de las grietas estructurales que también progresan a través de las capas del firme. En el caso de las grietas reflejadas el firme mantiene su capacidad portante o estructural.

La fisura reflejada siempre aparecerá encima de la fisura subyacente de la CTCH. Si se ha prefisurado, las fisuras en la CTCH serán rectilíneas y con un espaciado muy regular, por lo que la reflejada aparecerá con una disposición similar. En otro caso, si la fisura no fuese de reflexión, sería descendente o de envejecimiento, ya que encima de una CTCH, fuera de las juntas, las tensiones de trabajo son muy bajas.

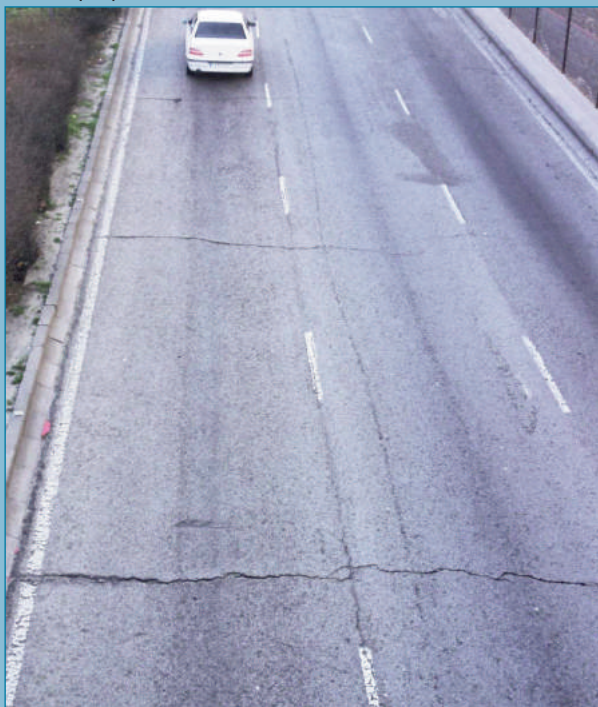
Figura 49. Superficie de rodadura con grietas reflejadas.

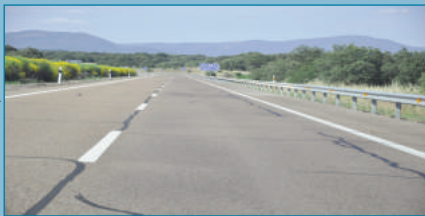
En cualquier caso y mientras se adopta alguna técnica de reparación de la patología, es recomendable el sellado de las grietas reflejadas, una vez que aparecen en la capa de rodadura, para evitar la entrada de agua hacia las capas inferiores del firme.

Figura 51. Sellado de grietas reflejadas
