Buenas prácticas para la puesta en obra de mezclas bituminosas:

8. Defectos de la capa terminada atribuibles a la puesta en obra. Procedimientos de corrección

Andrés Costa

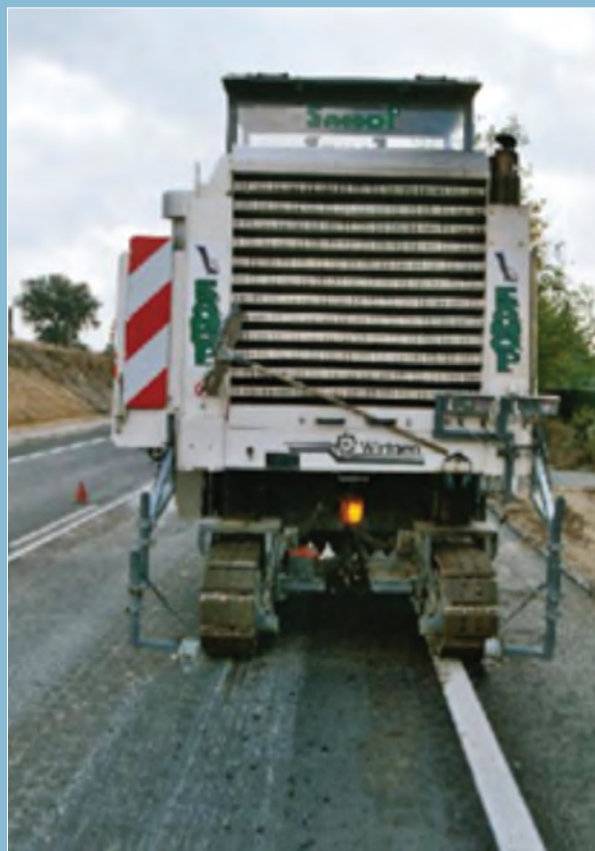
Microfresado.

La otra posibilidad es la utilización de técnicas de microfresado que permiten corregir las zonas que presentan un valor malo del IRI. El resultado es bastante bueno.

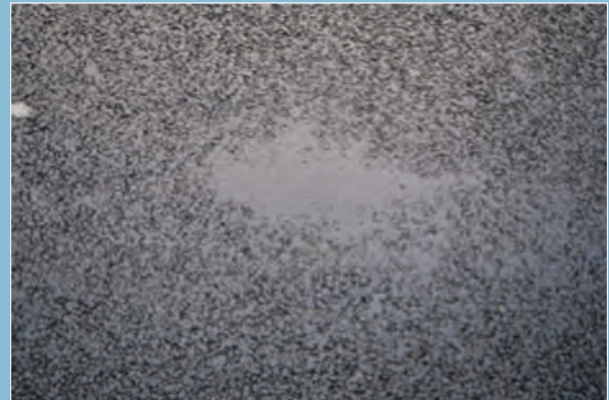
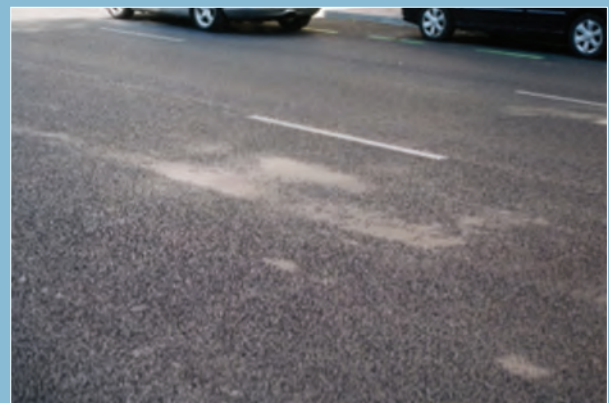
La aparición de exudaciones de ligante en la superficie de una capa de mezcla bituminosa, atribuibles al proceso de puesta en obra, se debe siempre a una mala preparación de la superficie existente. La exudación se produce como consecuencia de un exceso de ligante en la superficie de apoyo de la

capa construida. Este exceso puede deberse a la presencia de una cantidad elevada de betún, bien por defecto de la capa antigua o bien como consecuencia de pequeñas reparaciones de bacheo, que debe ser eliminado previamente a la extensión de la nueva capa de mezcla.

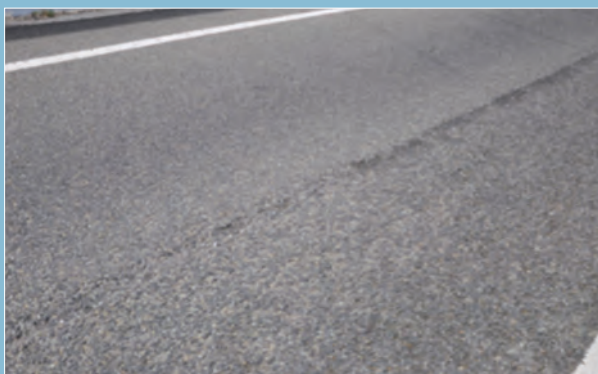
Desgranamiento localizado.

Otra posibilidad es que este desgranamiento superficial se produzca en zonas localizadas, siendo en este caso debido a una mezcla que presenta heterogeneidad térmica, es decir, zonas con diferentes temperaturas, no lográndose una compacidad homogénea en toda la capa construida. Este problema, una vez producido, tiene difícil arreglo y en general supone que la capa construida tenga un comportamiento mecánico, como parte resistente del firme, inferior al previsto, acortando la vida útil del mismo. Esta pérdida de capacidad portante será proporcional a la superficie que presente este problema. Si la superficie afectada es pequeña, la afección a la resistencia mecánica es muy pequeña y en general no es necesario realizar reparación alguna. Se deberá poner especial cuidado al ejecutar la capa superior para que no se repita el problema. Si la capa construida debe ser impermeable, se deberá sellar, con un riego con arena, las zonas localizadas que presenten esta falta de cohesión superficial.

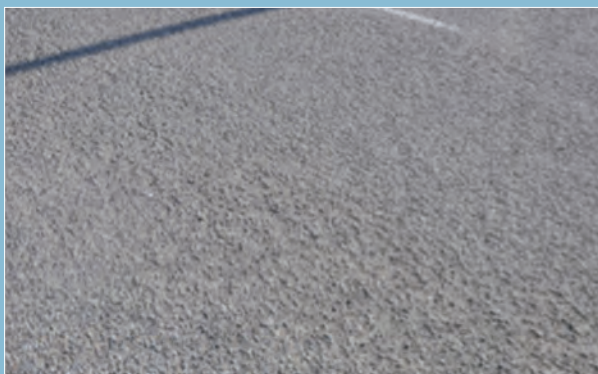
Desgranamiento generalizado

Este defecto se manifiesta por una pérdida del árido que forma parte de la mezcla en la superficie de la capa construida. Esta pérdida puede ser generalizada con desgranamiento de la mezcla y que suele estar asociada, si la mezcla tiene la dotación de ligante adecuada, a una puesta en obra a baja temperatura, de manera que al compactar no se ha logrado la compacidad mínima de la mezcla exigida en la normativa y que depende del tipo de mezcla y de la capa que se haya construido. La solución en este caso es muy complicada y costosa pues la capa construida no tiene unas características mecánicas adecuadas para formar parte del firme. En principio lo recomendable es eliminar por fresado esta capa y reponerla con una mezcla del mismo tipo y espesor pero puesta en obra a la temperatura recomendada en la Formula de Trabajo correspondiente.

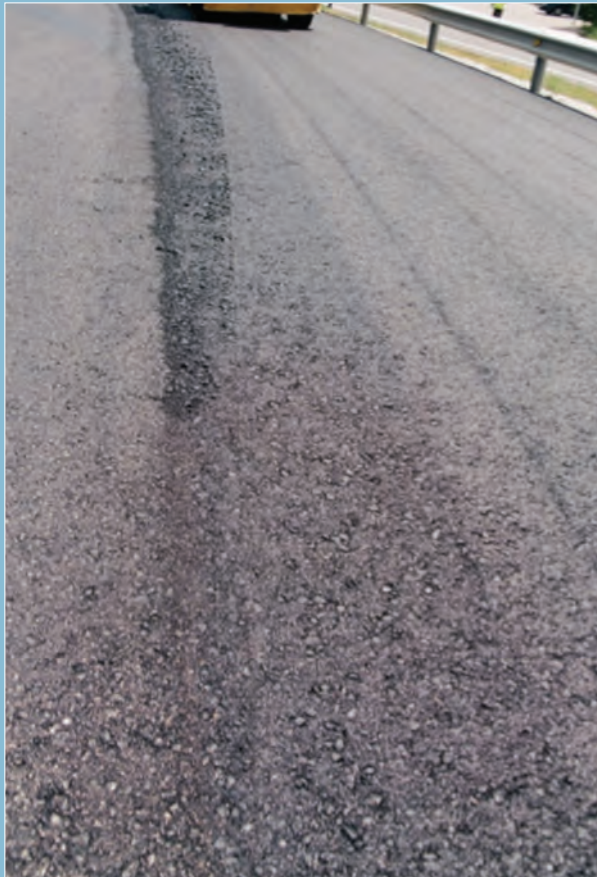
Este defecto, cuando es causado por la puesta en obra, se puede deber a tres causas distintas: Heterogeneidad térmica de la mezcla, incorrecta ejecución de la compactación o bien

por un aprovechamiento del material sobrante de la construcción de las juntas, especialmente de la longitudinal, extendiéndolo de manera irregular sobre la superficie recién extendida antes de la compactación.

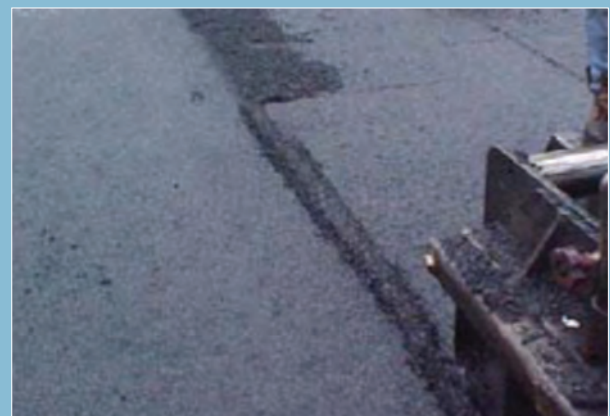
Cuando se realiza el extendido de mezcla bituminosa en un carril contiguo a otro anterior ya terminado, se está cons-

truyendo una junta longitudinal entre los dos carriles. De su importancia y cuidado ya se ha hablado anteriormente. En la mayoría de las veces la junta se realiza correctamente y la superficie final obtenida presenta continuidad y homogeneidad.

Pero en ocasiones las cosas no se hacen bien y la junta entre los dos carriles extendidos es defectuosa y puede quedar un carril más alto o más bajo que el contiguo. Este problema es tanto más importante cuanto mayor sea el escalonamiento producido. Si un lado queda más bajo suele ser por falta de mezcla bituminosa o por encontrarse esta excesivamente caliente y al compactarla se deforma o sufre una sobrecompactación. Cuando el carril extendido queda más alto que el contiguo, las causas pueden ser por un exceso de mezcla, o bien por una mala e insuficiente compactación o bien porque la mezcla está fría (temperatura inferior a la fijada para la compactación en la Fórmula de Trabajo).

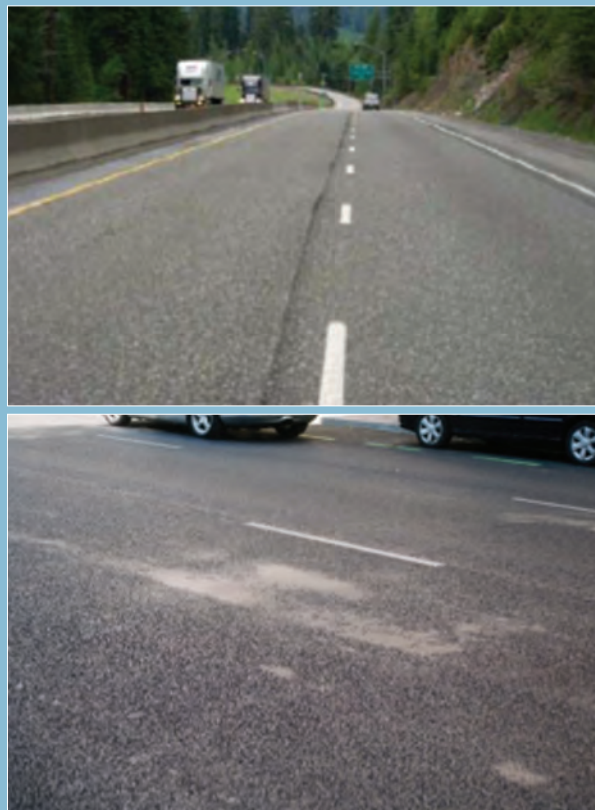
Este es un problema muy común, que recién ejecutado el extendido y compactación de dos carriles contiguos no se aprecia pero, generalmente en poco tiempo, se produce un desprendimiento de la mezcla situada en los bordes de la junta y aparece el descarnamiento. Este problema es grave pues se construye una zona débil en el pavimento por la que penetra el agua dentro del firme, agravando el problema y disminuyendo sensiblemente la vida útil del firme. Evidentemente este problema es menor si la capa construida no es de

rodadura pero, en cualquier caso debe tratar de evitarse en todos los casos porque supone una zona débil del firme y, como suele ser en una junta longitudinal, afecta a una gran superficie del mismo.
