12.- Arcén en mal estado

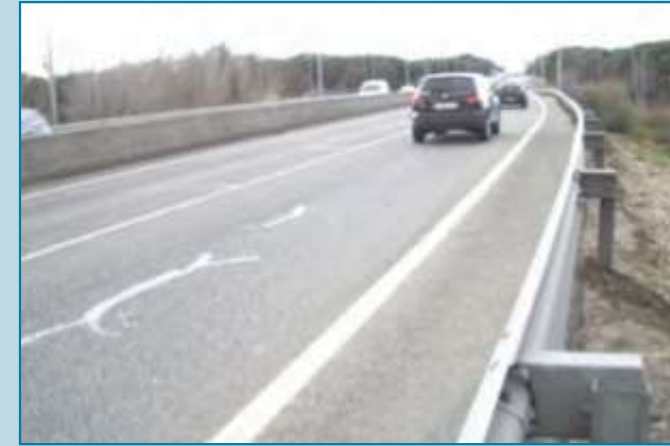
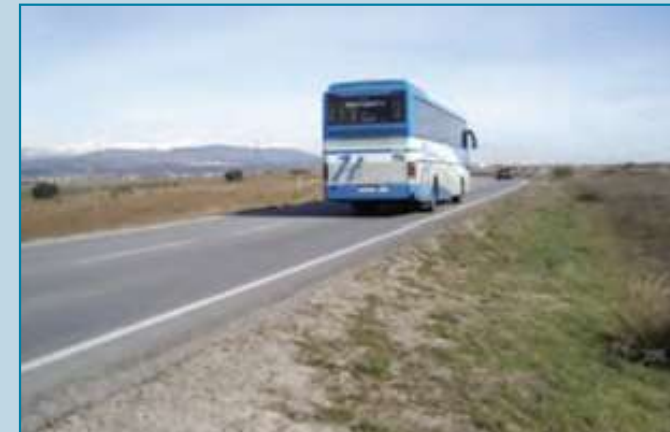
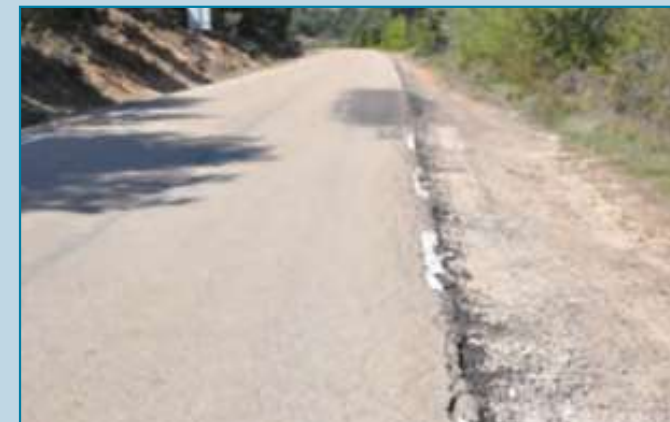
El arcén es la franja longitudinal pavimentada de la carretera, contigua a la calzada, no destinada al uso de vehículos más que en circunstancias excepcionales. El defecto consiste en la inexistencia del arcén o cuando presenta un ancho mínimo (inferior a 1,50 metros). El defecto puede consistir también en el deterioro o desaparición del arcén, especialmente cuando está construido con materiales granulares. La importancia del defecto es tanto mayor cuanto más elevada sea la IMD de la carretera.

La ausencia de un arcén de ancho adecuado o el deterioro del mismo cuando no está pavimentado, causa diversos problemas de seguridad vial en la carretera. El arcén sirve para la detención ocasional de los vehículos en caso de necesidad o avería, supone un margen de seguridad al ensanchar la plataforma (por ej.: pérdidas del control del vehículo), permite la circulación de vehículos lentos (tractores, ciclistas y en algunos casos peatones) y de servicios de emergencia, puede ser utilizado por el tráfico en circunstancias excepcionales (obras de conservación), acumulación de la nieve retirada, etc.

Este defecto favorece que se produzcan accidentes cuando un vehículo se encuentra detenido accidentalmente o por alcance contra vehículos más lentos o por atropello de ciclistas y peatones.

Ensanche de la plataforma con mezcla bituminosa similar a la del resto de la calzada, para proporcionarles los anchos de arcenes adecuados a la carretera, necesarios para circular con comodidad y seguridad. Reparación o pavimentación con mezcla bituminosa, en el caso de arcenes pavimentados con materiales granulares.
